CENTRO UNIVERSITÁRIO UNIVATES  
CENTRO DE CIÊNCIAS EXATAS E TECNOLÓGICAS  
CURSO DE ENGENHARIA CIVIL

**ANÁLISE DO DESEMPENHO DE REFORÇO DE FUNDAÇÕES:  
ESTUDO DE CASO DE UM EDIFÍCIO COMERCIAL NA CIDADE DE  
LAJEADO/RS**

Monografia apresentada na disciplina de Trabalho de Conclusão de Curso - Etapa II, na linha de formação específica em Engenharia Civil, do Centro Universitário UNIVATES, como parte da exigência para a obtenção do grau de Bacharel em Engenharia Civil.

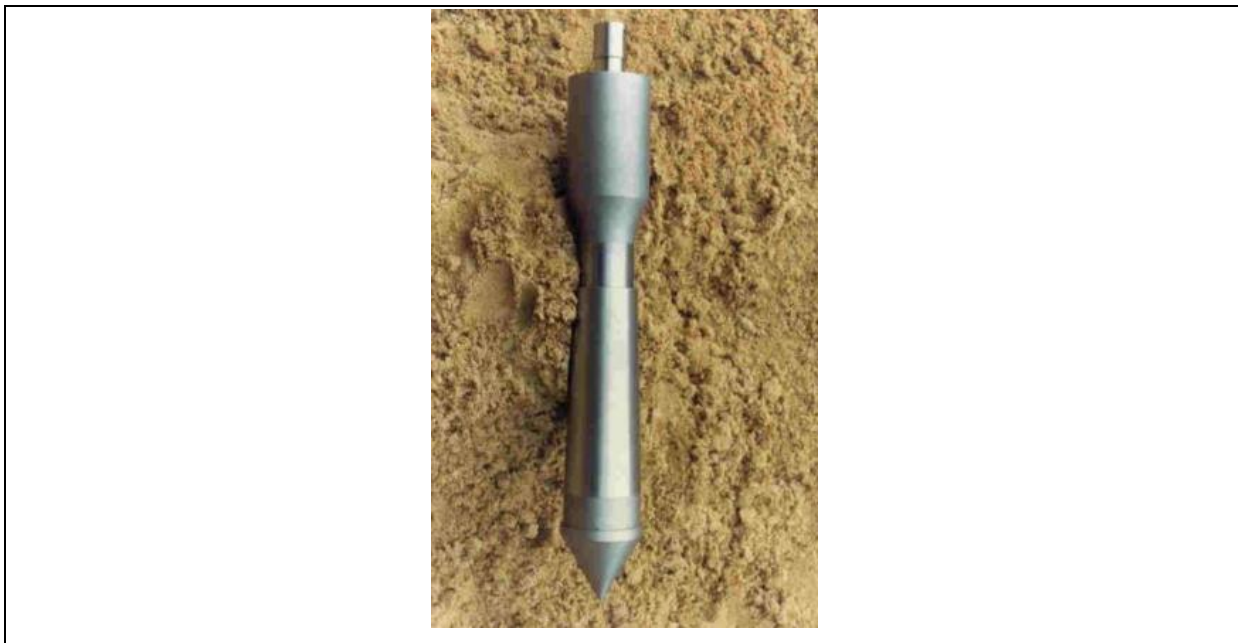
Figura 2 – Exemplo de uma ponteira cone, mecânica

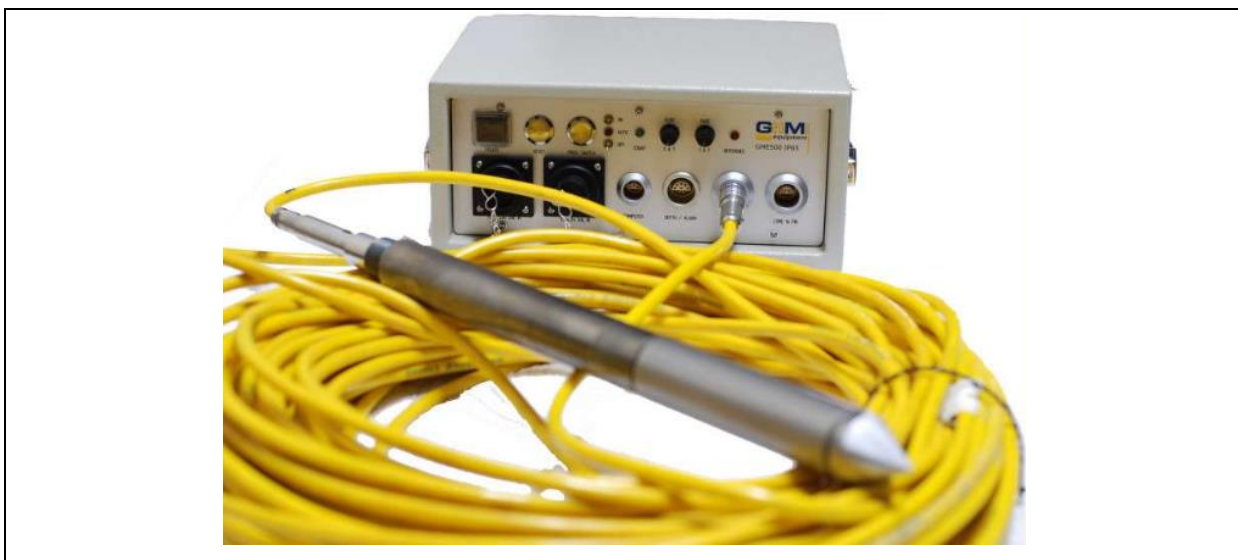
Figura 3 – Exemplo de uma ponteira cone, eletrônica, com cabeamento que transmite os dados sondados

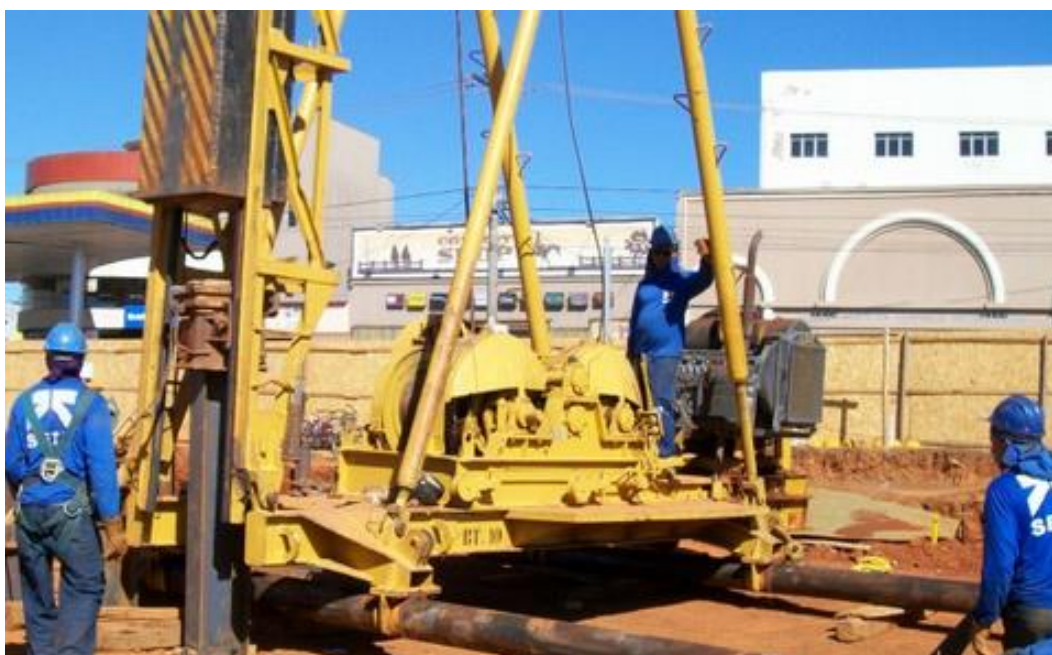
Figura 7 – Torre de cravação, com motorização e espigas que ligam a tração ao martelo, que transfere energia para o capacete acima da estaca metálica

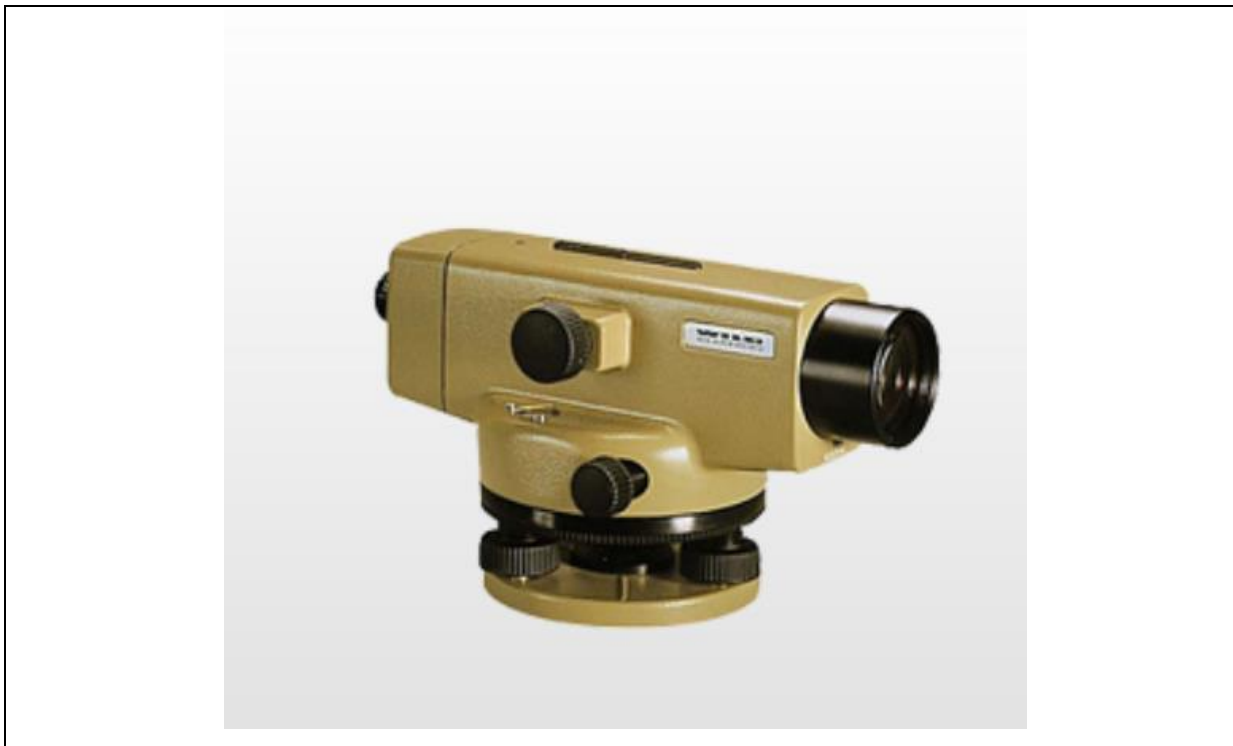
Figura 16 – Exemplo de nível ótico de alta precisão, modelo NA2, LEICA

Com auxílio de um nível de alta precisão, neste caso o NÍVEL ÓPTICO NA2 LEICA, fez-se as medições de nivelamento nas etapas anterior e posterior aos reforços. Este nível possui uma bolha bipartida, aumento da lente de 47 vezes, precisão de  $\pm 0,2\text{mm}$  por quilômetro de duplo nivelamento e permite uma imagem direta do alvo visado.

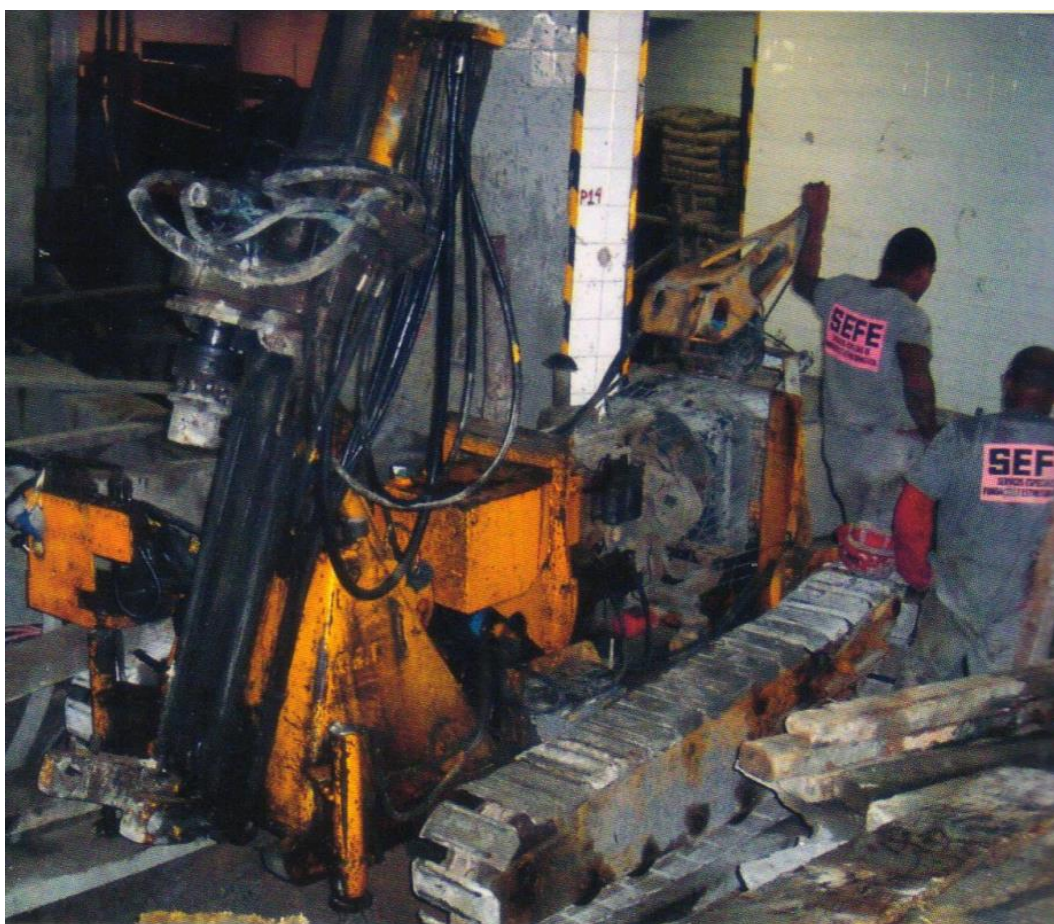
Figura 17 – Perfuratriz de microestacas injetadas

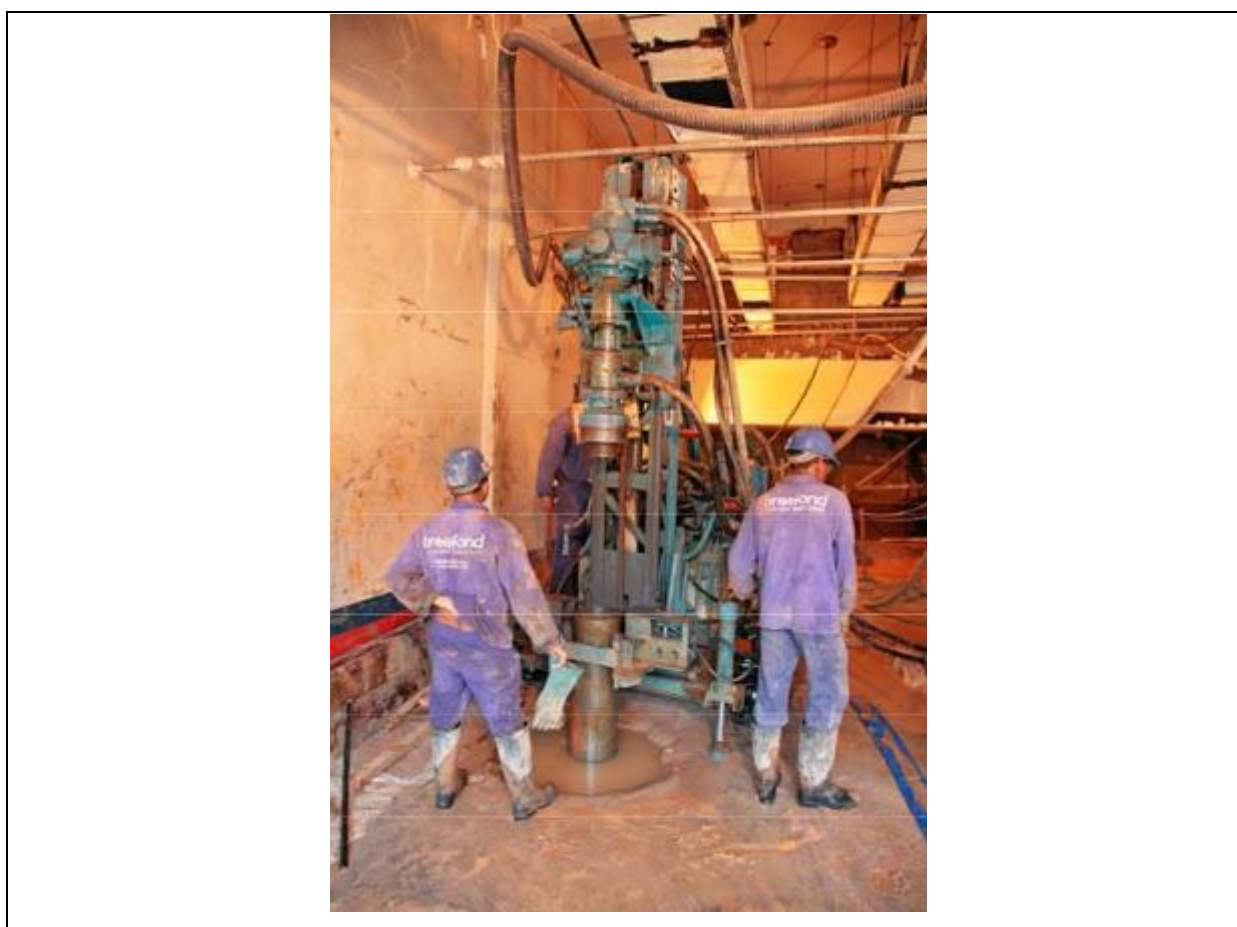
Figura 18 – Perfuração do método estaca-raiz

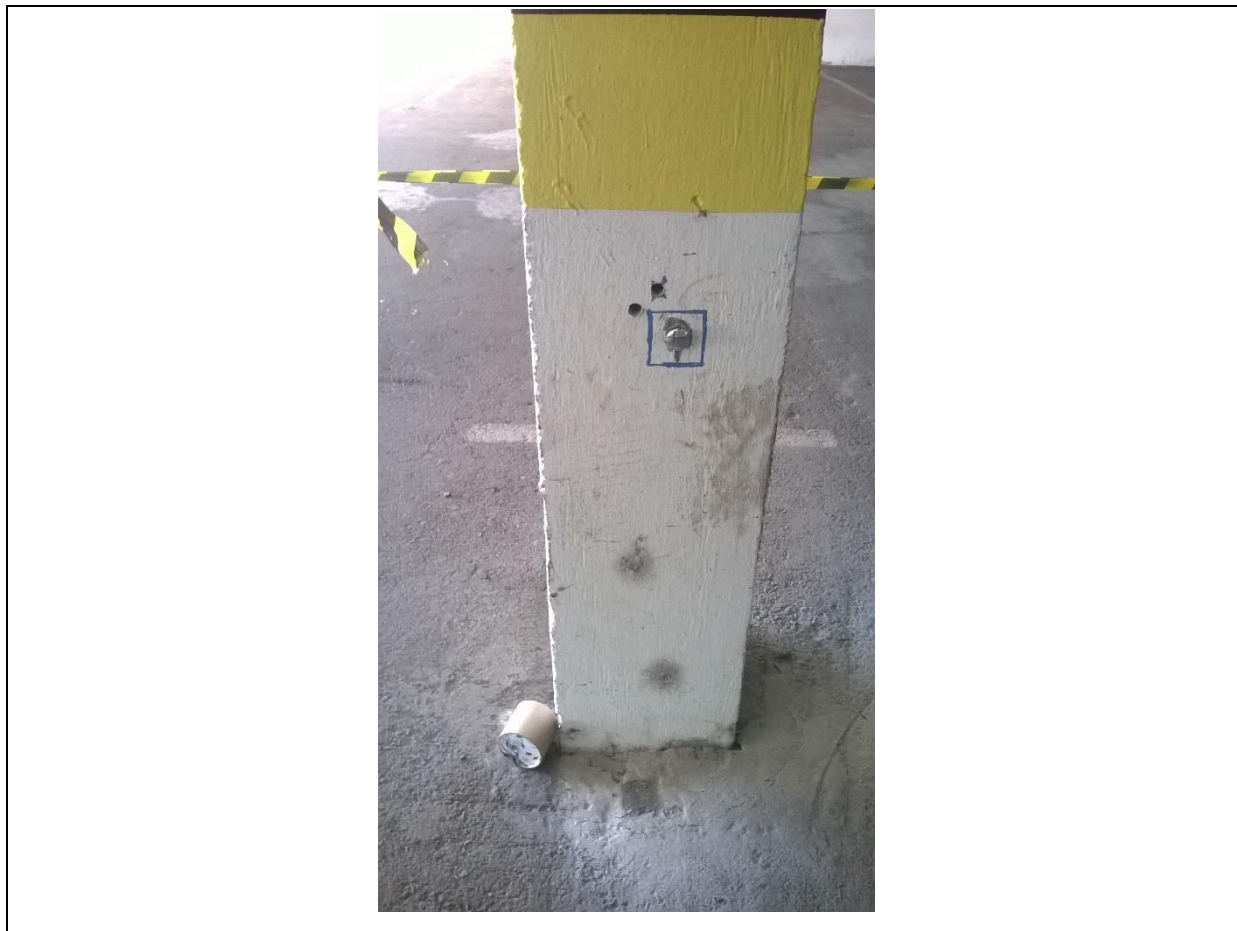
Figura 29 – Pino inserido na estrutura da edificação

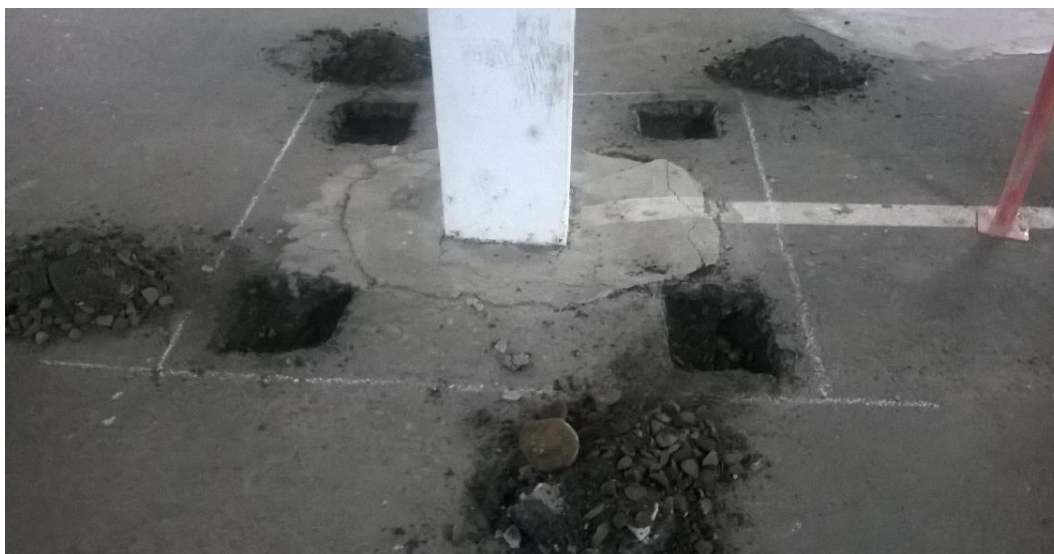
Observa-se na Figura 32 a locação para a cravação das estacas metálicas. Foi retirada a camada superior de revestimento asfáltico, as estacas ficaram em contato direto com o solo para início da cravação. Optou-se por realizar a cravação das estacas metálicas antes da abertura do bloco, face a perda de resistência lateral da estaca antiga aliado a vibração para cravação das novas.

Figura 32 – Abertura do revestimento asfáltico e retirada do material sob a camada superior para a cravação das estacas metálicas

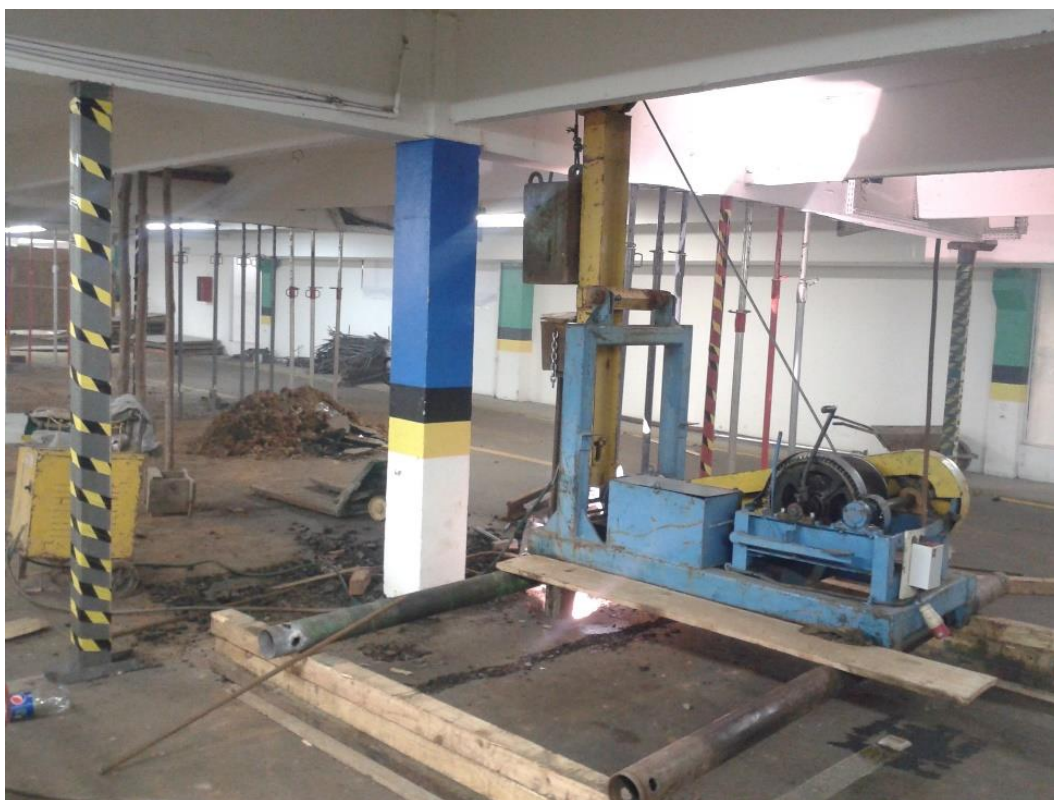
O equipamento visualizado na Figura 33 é uma máquina de bater estacas metálicas. Para esta obra, especificamente, foi necessária a adaptação da torre principal (em amarelo na Figura 3) por onde é deslocado o pilão, face o pé direito reduzido do local.

Figura 33 – Máquina bate-estacas na cravação dos perfis TR45

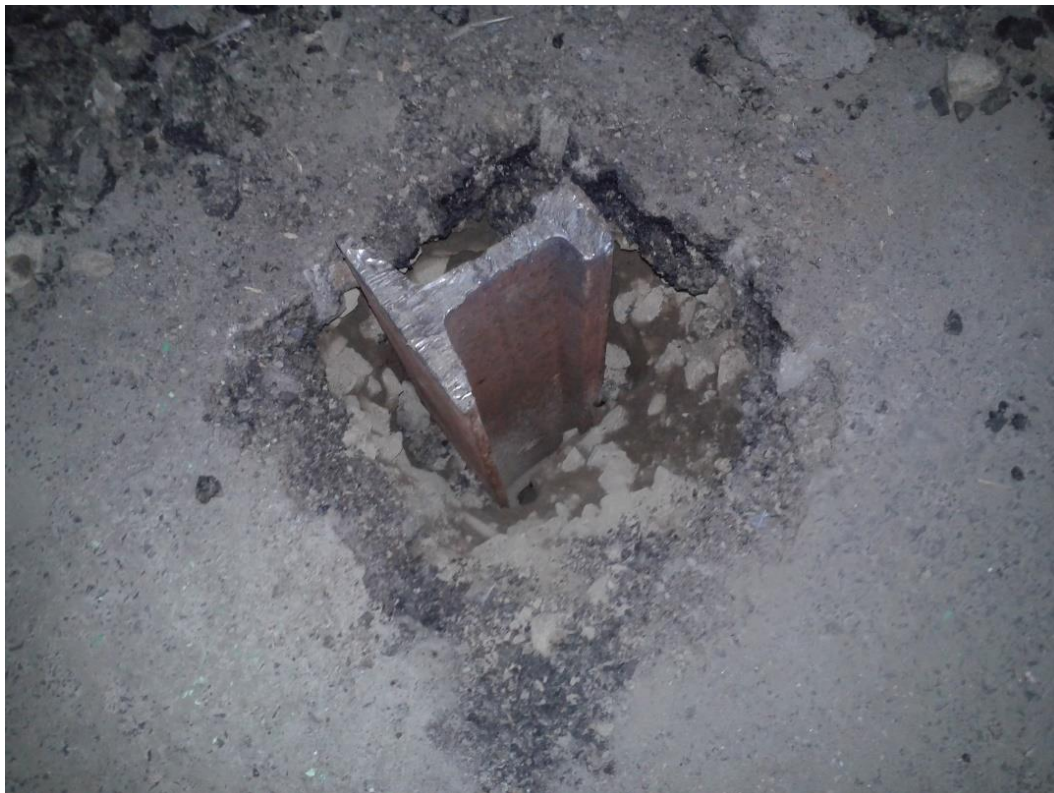
Devido ao pé direito reduzido a estaca metálica não pôde ser cravada de uma única vez. Portanto adotou-se um comprimento máximo de acordo com o nível de içamento do pilão, pois não havendo uma altura mínima para a queda, a cravação

Figura 34 – Perfil TR 45 cravado e arrasado na superfície do solo

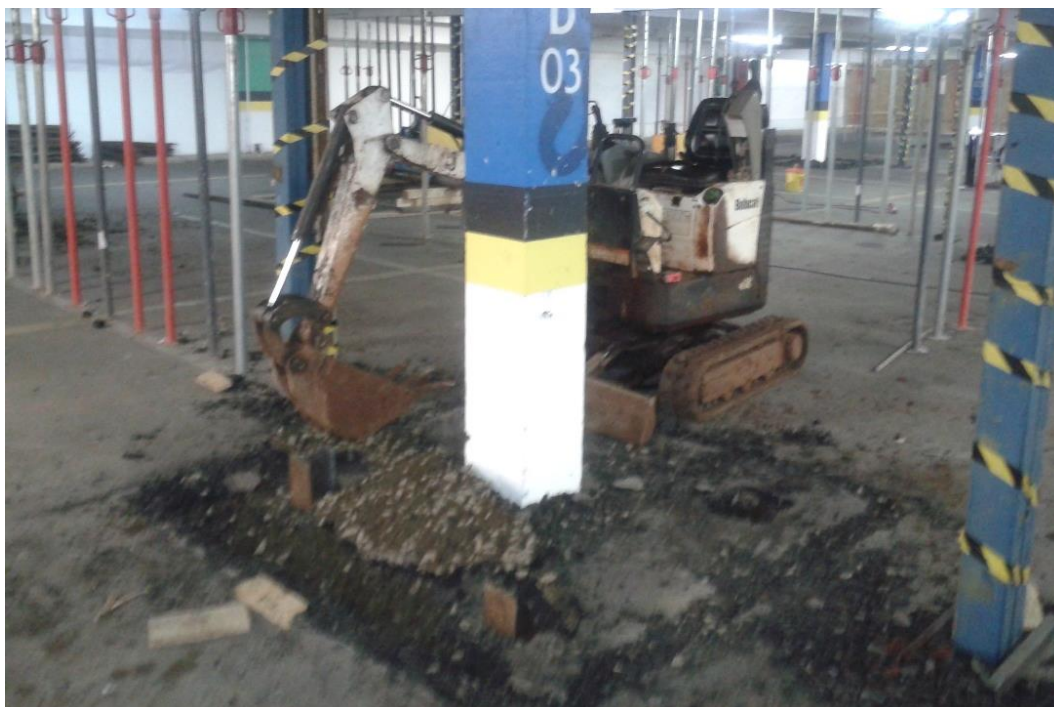
Na Figura 35 pode-se verificar abertura do bloco para início dos trabalhos internos e cortes das estacas metálicas no nível predefinido. Nesta fase é importante se ter cuidado com a escavação próxima a estaca antiga e também nas metálicas, pois como vê se na imagem, o processo foi realizado por meio de mini retroescavadeira que há vibração e pouca sensibilidade na escavação.

Figura 35 – Destocamento das estacas metálicas cravadas e abertura do bloco

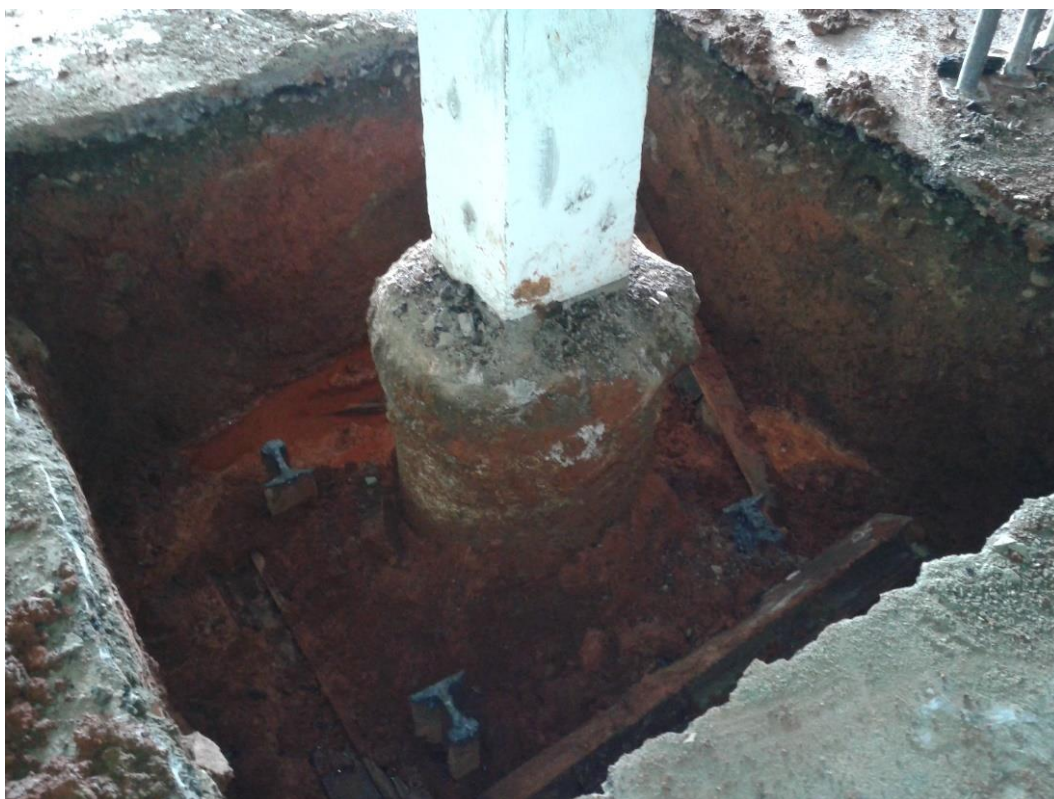
Figura 36 – Abertura completa do bloco e arrasamento das estacas metálicas na cota especificada em projeto (vide capítulo materiais e métodos)

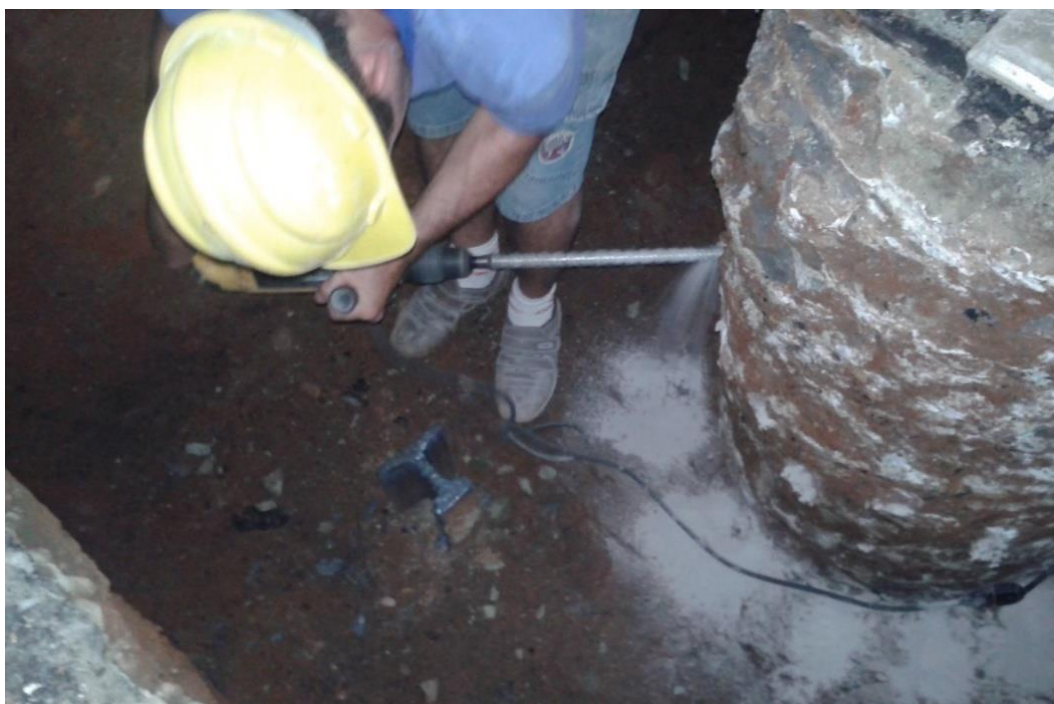
Figura 37 – Limpeza da estaca preexistente e abertura dos furos para fixação dos 16 pinos de incorporação das estruturas antiga e nova

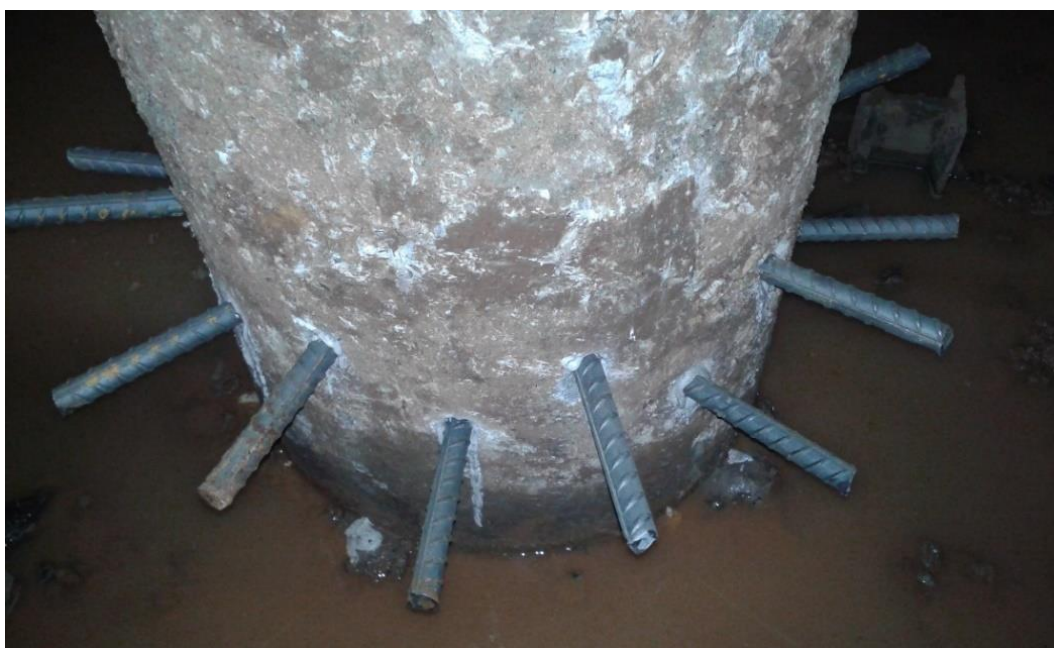
Figura 38 – Limpeza do bloco e finalização da colocação dos 16 pinos

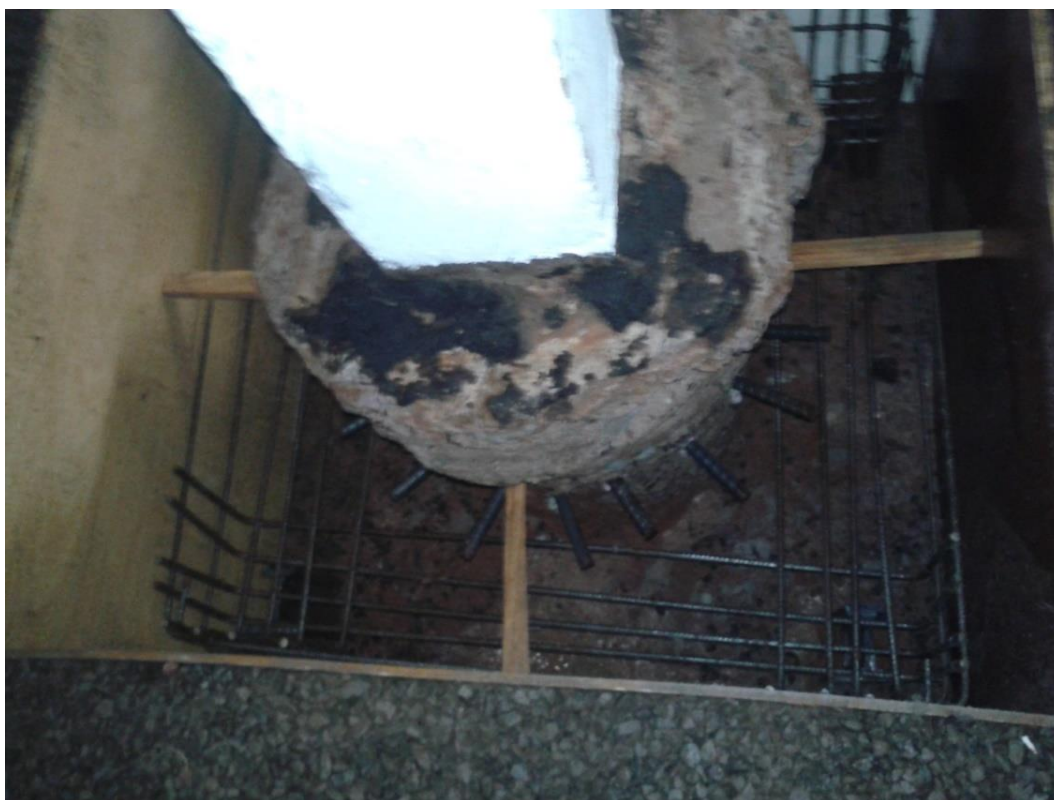
Figura 39 – Montagem das formas do bloco e armadura, conforme projeto

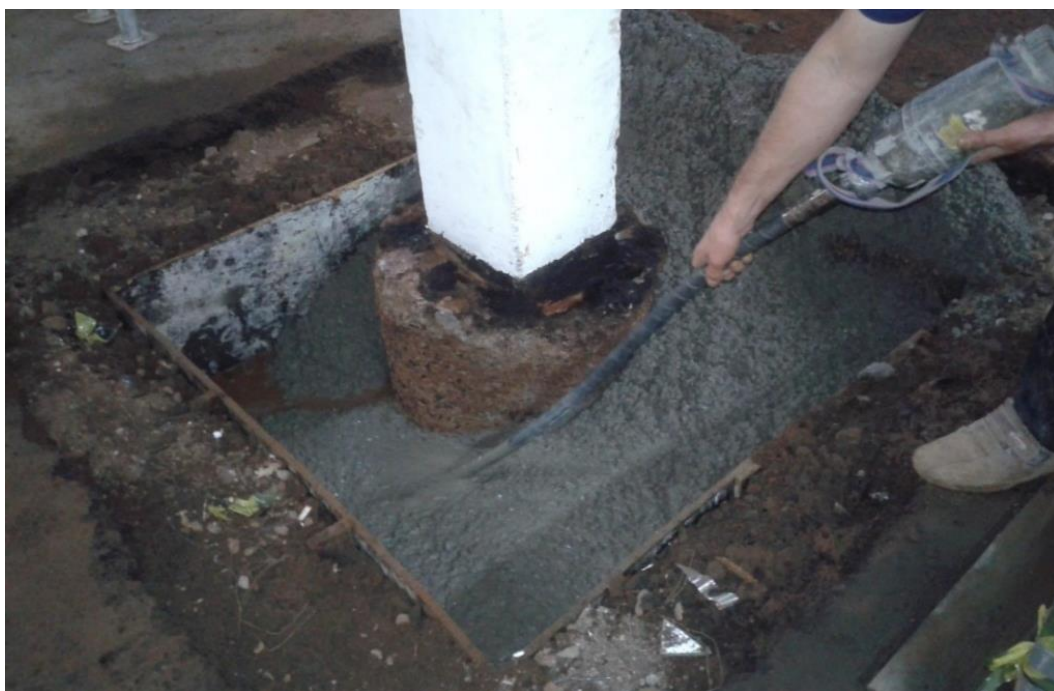
Figura 40 – Concretagem do bloco de fundação com concreto de  $f_{ck}=25$  MPa usinado e devidamente vibrado

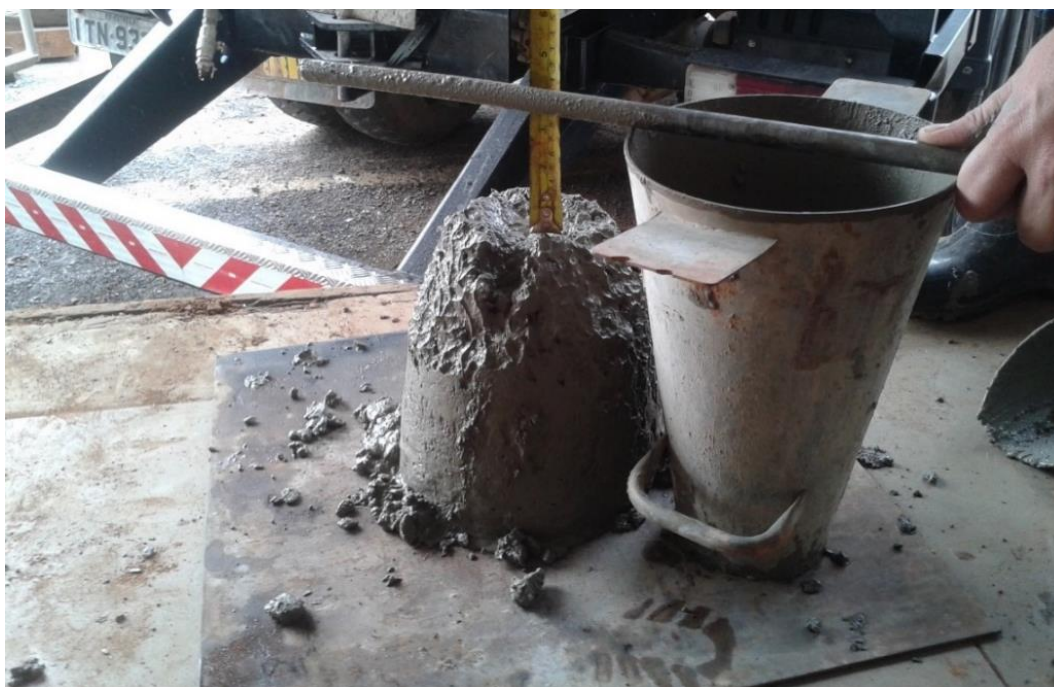
Figura 41 – *Slump test* com resultado de abatimento de 8cm, dentro do estipulado em projeto

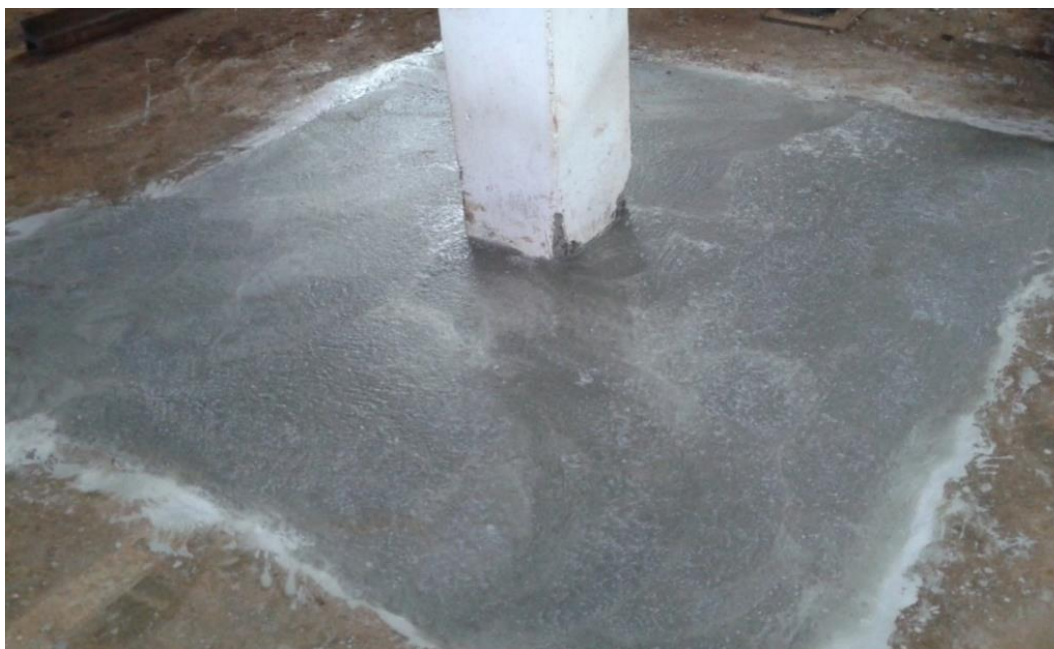
Figura 42 – Finalização dos acabamentos da superfície do bloco

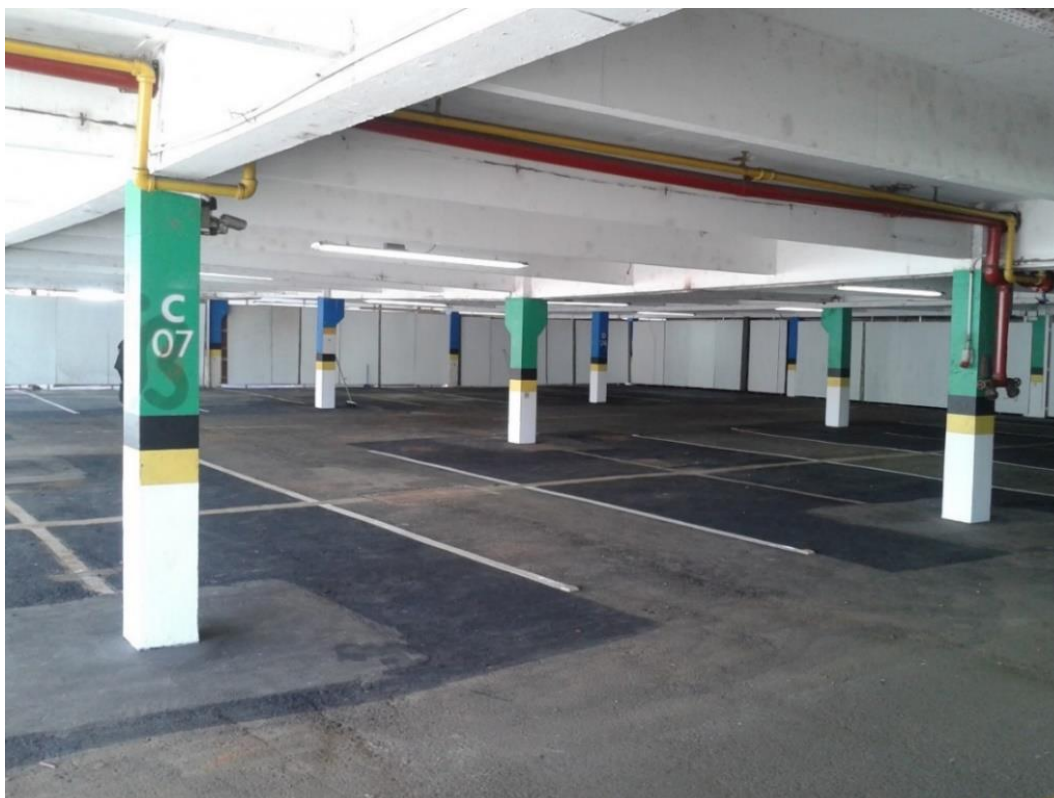
Figura 43 – Retirada gradual das escoras, depois da cura do concreto do bloco, até a finalização

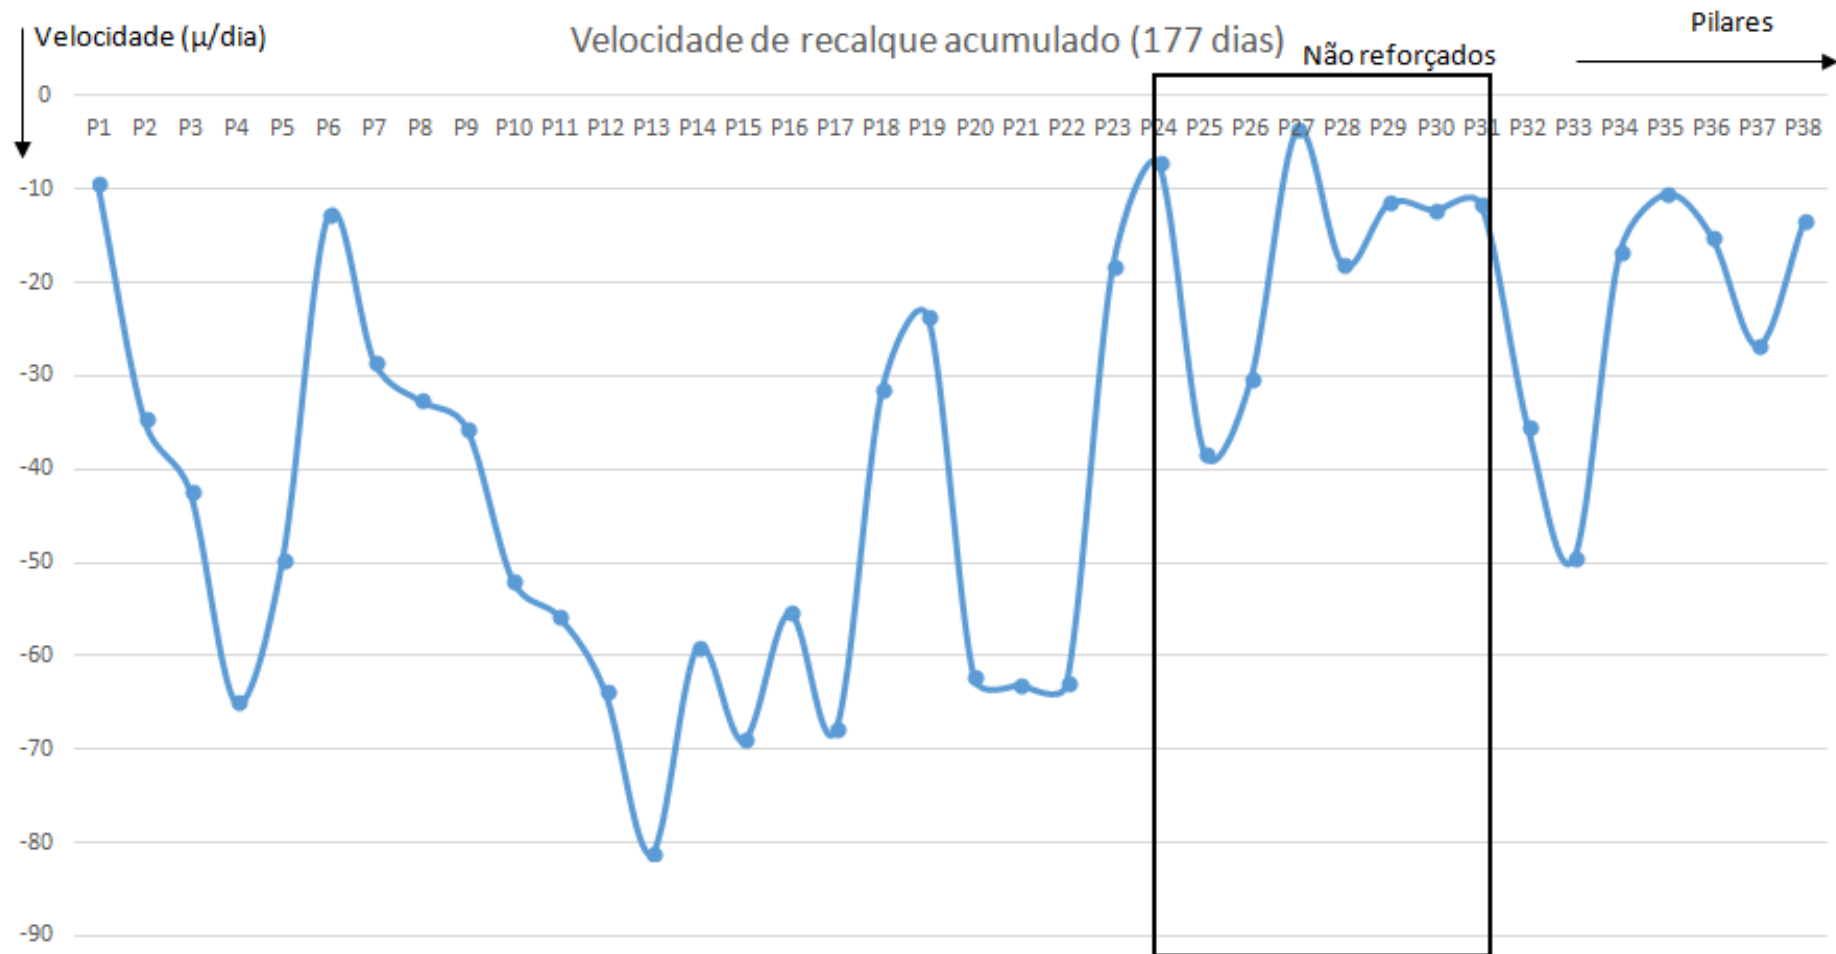
Gráfico 5 – Velocidade de recalque acumulado em 177 dias
